**O Património Edificado no Meio Rural em Santa  
Catarina de Santiago:  
*Uma Herança a Preservar***

***TRABALHO CIENTÍFICO APRESENTADO AO I.S.E PARA OBTENÇÃO DO  
GRAU DE LICENCIATURA EM ENSINO DE HISTÓRIA SOB A ORIENTAÇÃO  
DO MESTRE LOURENÇO GOMES.***

## **INSTITUTO SUPERIOR DE EDUCAÇÃO**

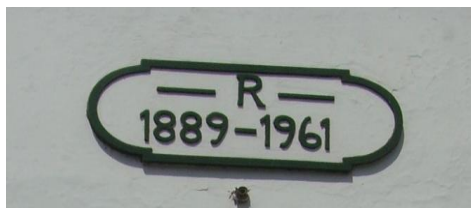
**Figura 1 – Placa indicativa da época de uma das reconstruções da igreja.**

De acordo com Santa Rita Vieira o surgimento desta igreja é contemporânea à transferência da sede do Concelho dos Picos para Achada Falcão que efectivamente ocorreu entre os anos de 1851 a 1857<sup>39</sup>. Esta informação que nos é fornecida pelo autor atrás mencionado provavelmente refere-se à edificação mais antiga. Aquela ou poderá ter sido substituída por uma construção cujas balizas cronológicas reportam-se à data posterior da sua reconstrução<sup>40</sup> (1889 e 1961), como se pode ver na figura 1 abaixo, ou evoluiu a partir da própria edificação mais antiga.

<sup>40</sup> A data da sua construção original constitui uma incógnita. O que é certo é que ela tem passado por várias reconstruções ao longo dos tempos. E a última, data do ano de 1889 a 1961, conforme, aliás se pode ver na figura 1.

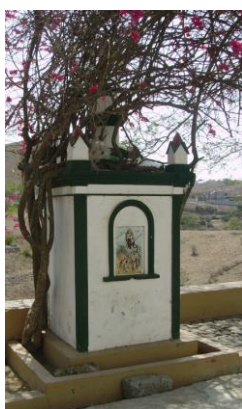
**Figura 3 – “Alminha” colocada em frente à igreja.**

Defronte à alçada principal do edifício encontra-se a “Alminha”<sup>41</sup>-Figura 3-, e que segundo informações dos mais antigos servia dantes de local onde os fiéis depositavam as suas oferendas em dinheiro. A construção original tinha uma inscrição “Vós que ides passando lembrai-vos dos que vão penando”, em referencia as almas do purgatório.

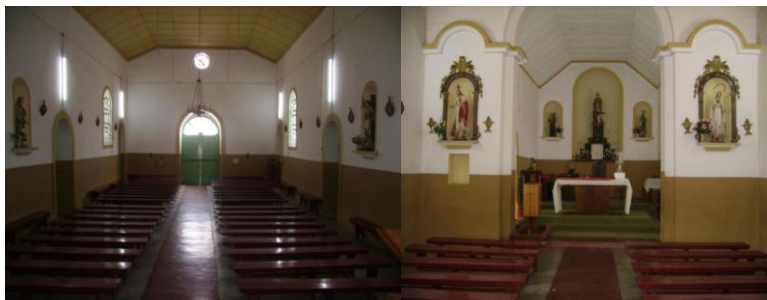
O salão destinado a grande maioria dos fies contém um conjunto de 42 bancos separados por um corredor central, por onde se movimentam os fiéis e os outros membros da eucaristia<sup>43</sup>. Neste espaço temos, na parte frontal a imagem de dois santos, a esquerda a de Sagrado Coração de Jesus e a direita a de Sagrado Coração de Maria. No lado direito temos mais imagens, a de Nossa Senhora de Fátima, a de São José e de Santa Teresinha. Na parte lateral esquerdo temos, a Santa Cecília, São João Baptista e a de São Sebastião. Ainda temos outras imagens que apresentam as 14 estações sete por cada lado. Ainda, no interior encontram-se mais duas pequenas sacristias, com seus 6,36m<sup>2</sup> cada, em ambos os lados, tendo no lado direito três imagens, o do Senhor dos Mortos, Nossa Senhora das Dores, Senhor dos Paços. No lado oposto temos a sacristia do baptismo, onde temos uma pia grande que servia para fazer o baptismo. Em fim, no lado da porta principal existem duas pequenas pias que eram usadas para a água benta.<sup>44</sup>

**Figura 5 – Interior da igreja**

No que respeita ao estado de conservação, devemos dizer que obra vem sofrendo alterações variadas no decorrer dos tempos, sobretudo na parte externa de modo a satisfazer novas demandas dos tempos. Os exemplos dessas alterações são evidentes: o palco, a casa de banho, o calçetamento do átrio, o gradeamento das janelas, instalação de energia eléctrica, água canalizada de entre outras. Deste modo, o edifício encontra-se em óptimas condições, quer na parte interna como na parte externa<sup>45</sup>.

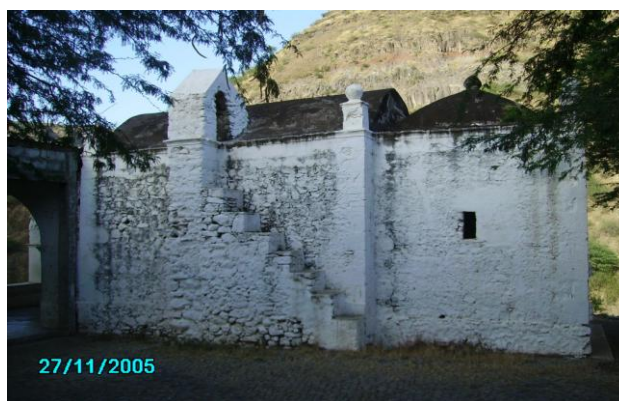
Em Santa Catarina constata-se a presença de várias ermidas<sup>49</sup>, todas elas situadas nas zonas rurais, como já tinhas referido mais acima, distante da cidade de Assomada, que são utilizadas para a celebração de missa aos domingos. Entretanto, de todas elas, a nosso ver, a que mais salta a vista é a que foi construída em honra de Nossa Senhora da Graça<sup>50</sup>, em Chã de Tanque<sup>51</sup>. Pela sua beleza singular, pelo estilo soberbo e rústico de construção, e de entre outros aspectos interessante. Vide a figura 4.

**Figura 4: Imagem actual da Capela de Nossa Senhora da Graça**

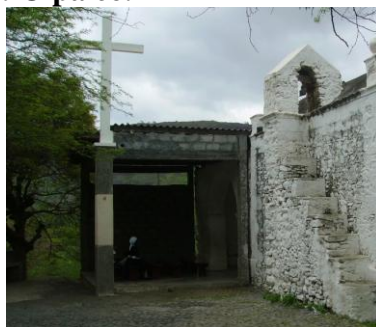
Acrescentou-se-lhe um pequeno palco, de alvenaria de bloco de argamassa e cimento, com uma cruz<sup>53</sup> sobre o tecto, coberto de chapa ondulada de fibrocimento, que vai até ao antigo átrio, como se pode ver na figura em baixo.

**Figura 7: O palco.**

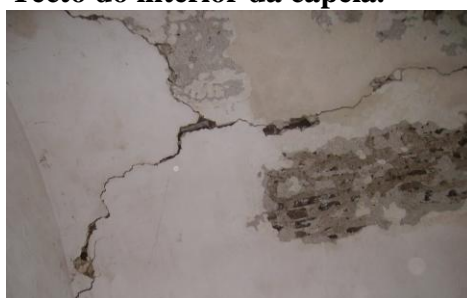
Quanto ao estado de conservação a construção se encontra numa situação bastante crítica, sobretudo na parte interna estando caído aos pedaços, representando um verdadeiro perigo público, conforme se pode ver na figura 8, a seguir apresentada.

**Figura 8: Tecto do interior da capela.**

De salientar que, o edifício tem sofrido algumas reparações ao longo dos tempos. Contudo, nota-se que nestas intervenções o cimento é o material premiado. Entretanto, perfilhamos da opinião de Francisco Silva, quando ele afirma que, o cimento não é o material aconselhável na reabilitação de construções antigas. Uma vez que, segundo este autor, com o tempo registar-se-ão fissuras e rachas que resultarão na migração de

sais para zona de pedra, sem que possam chegar a sua superfície uma vez que lá se encontra cimento, que tem uma função impermeabilizante.<sup>54</sup> Verifica-se que é precisamente o que está a acontecer com esta capela. Pois de todas as reparações a que foi sujeita, parece que contribuíram mais para sua destruição do que para a sua verdadeira melhoria. Basta observar a figura 8 acima exposta para ver tantas fissuras e rachas que possui.

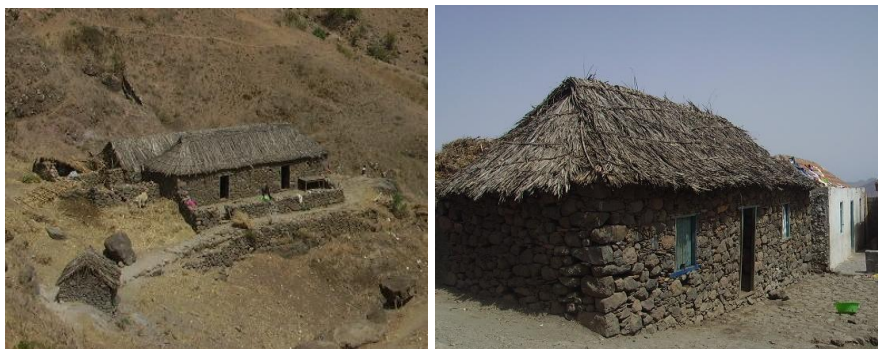
oposta e/ou em certos casos numa das laterais, com um quarto de múltiplas funções<sup>61</sup>, admitindo uma área de pouco menos de 60m<sup>2</sup>, pavimentada de terra batida.

### **Figura 9. Casas de rebelados em Fundura**

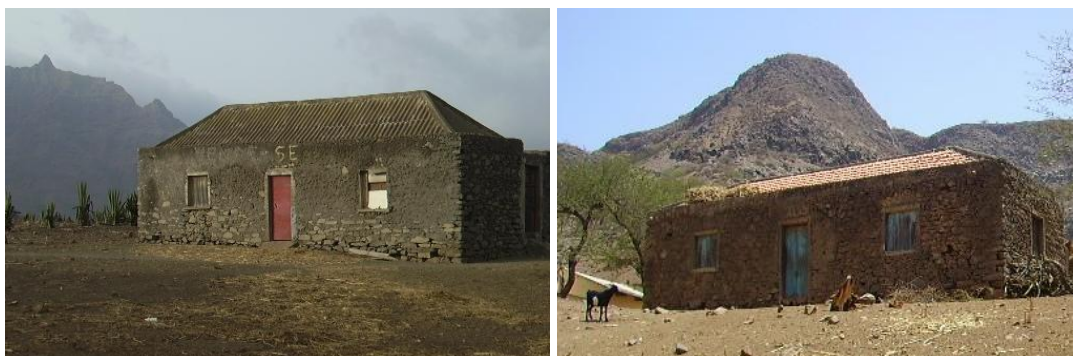
**Figura 10: Casas tradicionais em Chã de Tanque (Chapa ondulada esquerda e telha a direita)**

É de realçar que tanto numa, como na outra a pedra é o material de excelência (desde o cabouqueiro à comeira), sendo utilizada maciça (na primeira) ou em aparelho, dobradas e com cerca cinquenta ou sessenta centímetros de espessura, arestadas com o martelo, ficando com a face exterior direita e a silharia nas duas metades, preenchido no meio com pedras miúdas (bolachas). Nas padieiras das portas e janelas são utilizadas peças ou troncos de madeira. De salientar que, nas suas execuções, o dono contava com a boa vontade dos vizinhos, isto é, através de “djunta mó”<sup>63</sup>.

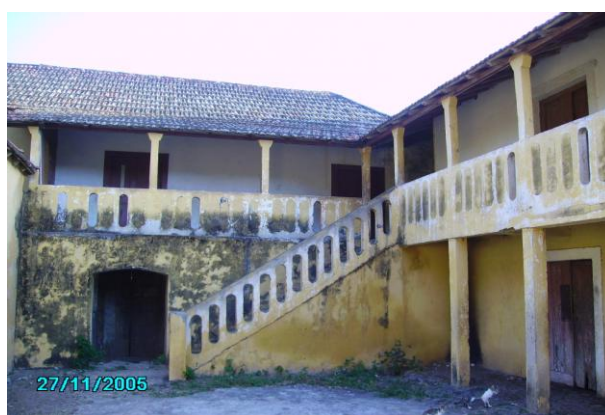
O sobrado do Telhal dos Engenhos<sup>73</sup>, sobre o qual incide a nossa escolha é um dos vários exemplos de sobrados de dois pisos pertencentes aos morgados existentes no Concelho.

**Figura 11: Imagem actual da casa do Telhal. Vista lateral.**

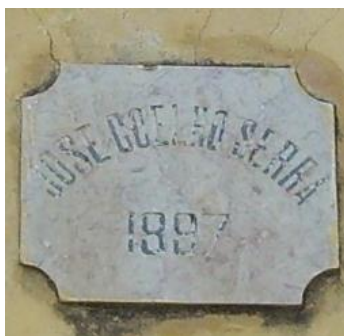
**Figura 12: As inscrições expressando o dono do sobrado e data de construção.**

Esta edificação pertence à família Serra, foi construída no século XIX, como aliás, se pode ver numa inscrição na vista principal da casa - figura 12. Por lá passaram, várias gerações de morgados sendo último, um tal Sr. Mário. Esta construção fica situada no centro da Ribeira dos Engenhos mais propriamente na zona de Telhal.

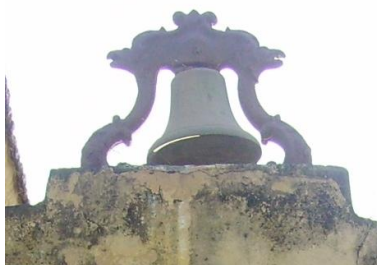
**Figura 13: O sino situado na alçada principal do edifício.**

É um sobrado de planta quadrada, de dois pisos, possuindo uma vasta área à volta – zona de cultivo, trapiche, criação de animais. É coberta, toda ela, de telhas de duas águas, feito de alvenaria de pedra e barro, obedecendo uma espessura de setenta centímetros, rebocada de areia e cal. O piso térreo e na alçada principal possui dois quartos – um escritório e uma loja – e duas portas comunicando com os mesmos, ainda nesta compartimento se destaca sino<sup>74</sup> – figura 13 – e três alçapões/armazéns, onde se guardava os produtos, cujo acesso se tem, pela alçada direita através de portas, conforme as dependência supracitados.

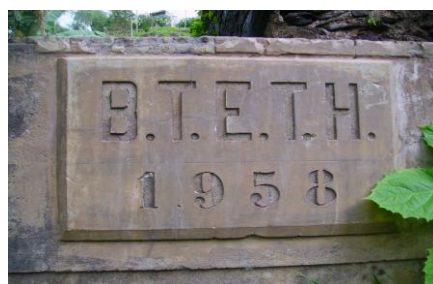
**Figura 14: A inscrição da brigada, numa pia.**

É de salientar que estas levadas foram feitas, no âmbito de um projecto português de nome Brigada Técnica de Estudos de Trabalho Hidráulico – B.T.E.T.H.<sup>81</sup> – brigada esta, cujo registo se encontra nos tanques, nas pias, nas chafarizes, galerias, etc. Confira figura 14 em baixo.

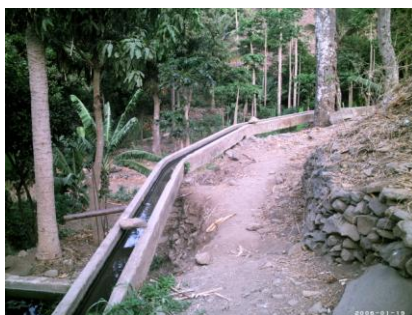
Estas levadas de água têm origem em pequenas caldeiras alimentadas por águas caídas das vertentes rochosas, em nascentes de água ou ainda de galerias previamente construídas para as alimentar. As suas construções se deveram directamente das mãos do homem, uma vez que, não se dispunham de meios mecânicos que hoje existem. Assim elas foram levantadas ao longo de terrenos de cultivo ou escavadas na própria rocha. As primeiras eram de terra, mas vendo que se desperdiçava muita água se passou a usar pedra e cal e mais tarde se veio a acrescentar, a areia, o cimento e a porcelana. Na sua construção faz-se o cabouco, cuja profundidade depende do terreno, e de seguida levanta-se a alvenaria de pedra, cuja altura depende também do espaço. O passo subsequente seria a construção da leva propriamente dita, possuindo uma altura de 15cm, a largura de 18cm e a espessura de 8cm<sup>82</sup> e por último fazia-se o reboco no interior e numa parte do exterior. Nos espaços de possível derrubamento de terras, elas são cobertas de laje de pedra e argamassa. A cada sessenta metros de distância faz-se uma interrupção para construir pequenas pias, que admitiam seus cinquenta ou sessenta metros quadrados e que serviam como “filtradoras” de lixo – folhas de árvores, lamas pedrinhas, etc. A maior parte delas é ladeada por caminhos chamados “banquetas” que permitem deslocações seguras a fim de facilitar as suas manutenções.

**Figura 15. Levada de água em Boa Entrada.**

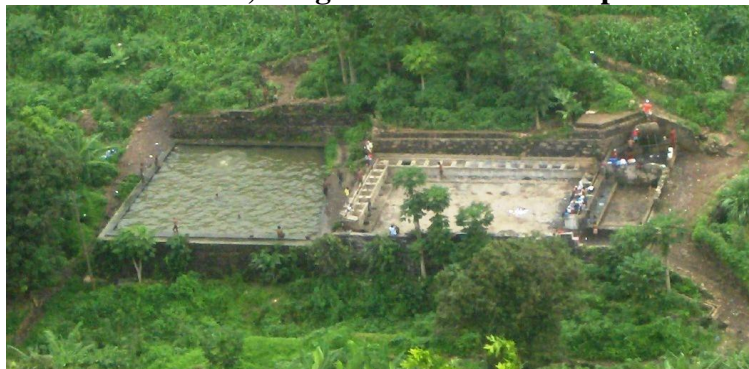
O tanque de reserva de água foi construído antes dos restantes três, e ainda na época colonial.<sup>90</sup> As restantes composições foram edificadas nos anos 70, mais propriamente dita na Primeira República e vieram a formar o conjunto que a seguir pode ser observado na figura 16.

**Figura 16. Bica de Boa Entrada, imagem actual. Vista da ponta de Nhagar.**

Este compartimento, o tanque, tem 16,5m de largura, 13,3m de comprimento e 2,4m de altura tem uma escada embebada na parede que dá acesso ao interior, com duas saídas de água que se comunicam directamente com as levadas. Tem uma capacidade de 526,68m<sup>3</sup> de água. De salientar que na época das águas, em que se encontra sempre cheio, atrai pessoas de todos os arredores da Boa Entrada, sobretudo os jovens, que vão lá banhar.

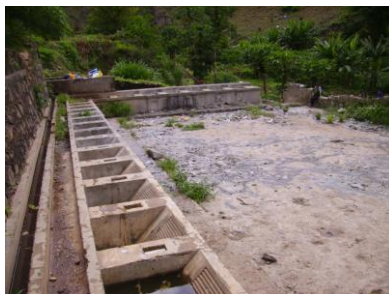
perigosa tanto para a saúde pública das pessoas que a frequenta, como, para o seu estado de conservação. Ver a figura 17 em baixo.

**Figura 17: A lavandaria.**

De acentuar, que esta situação, poderá ser resolvida com alguma força de vontade da própria população daquela localidade.<sup>91</sup>

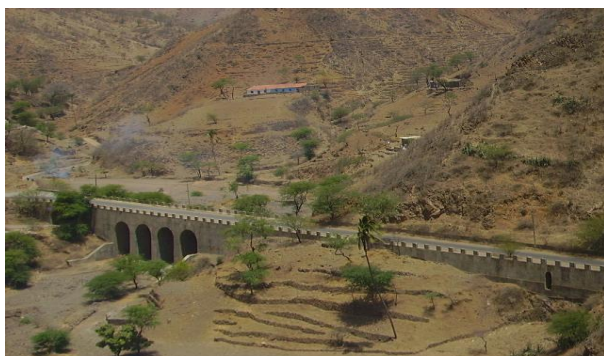
O início da sua construção foi o ano de 1970, e teve o seu término seis anos mais tarde, ou seja, em 1976<sup>97</sup>. Os seus 22 metros de tabuleiro, 11,50 de largura e 13,50 de altura fazem dele, a maior ponte construída até hoje em Santiago.

#### **Figura 18: Ponte Lopi**
